Chauffe-eau thermodynamique

# Fiche dépannage

## ERREUR 50.1

Produits concernés : CETHI version split (tous modèles)  
Problème de communication entre carte de puissance et carte interface.

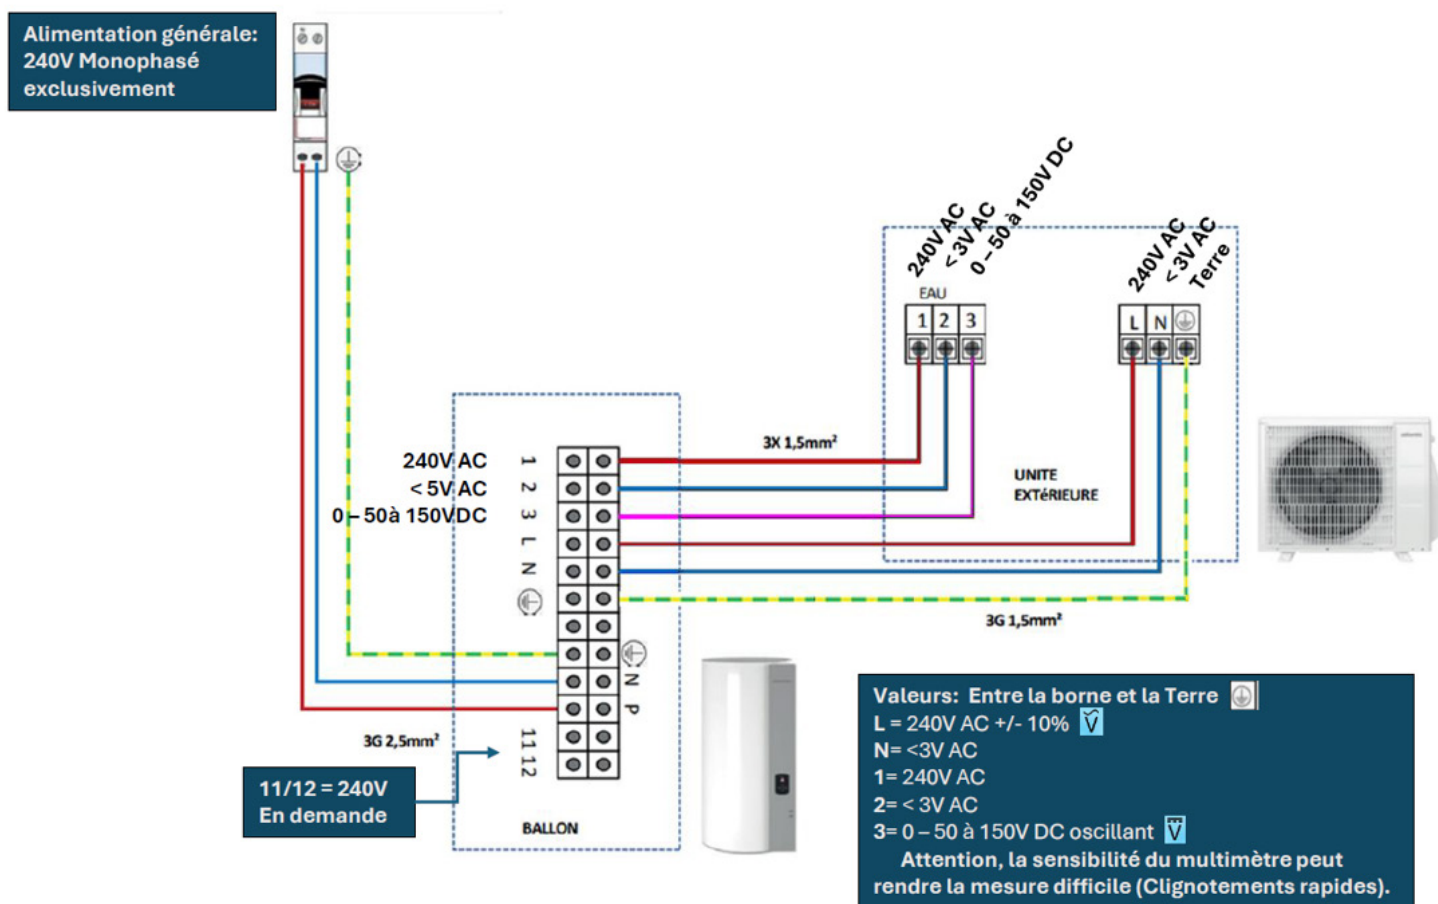
Si des voyants clignotent sur la carte du haut (interface), il faut passer à l'étape 3.

| Carte interface | |
| LED2 verte | LED1 rouge |
| 3 flash | 2 flash |

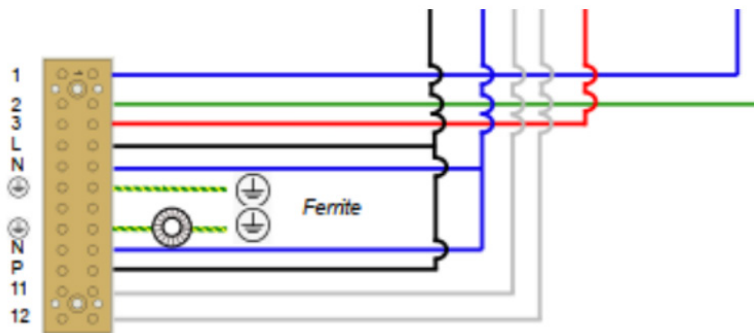
Bornier vers alimentation  
réseau et unité extérieure

Sur le bornier du ballon et sur le bornier de l'UE, vérifier les tensions :

- 1-2 = 230V
- 1-⊕ = 230V
- 2-⊕ = 0V environ

S'il n'y pas ces valeurs, valider l'alimentation sur l'UE.

Si KO sur UE vérifier la présence 230V en L et N

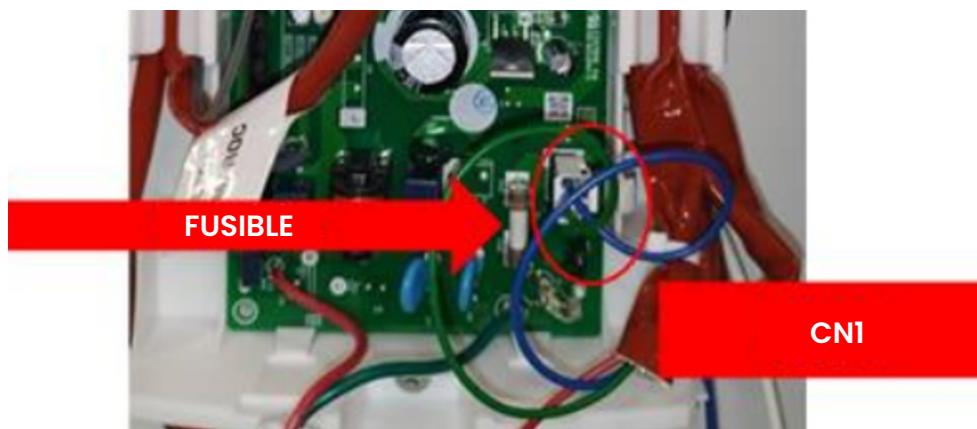
Contrôler qu'il y a 230V sur le connecteur CN1 (en bas à droite de la carte interface).

Le fil bleu (1) doit être en haut du connecteur.

S'il n'y pas 230V, vérifier la filerie entre le bornier du ballon et le connecteur CN1

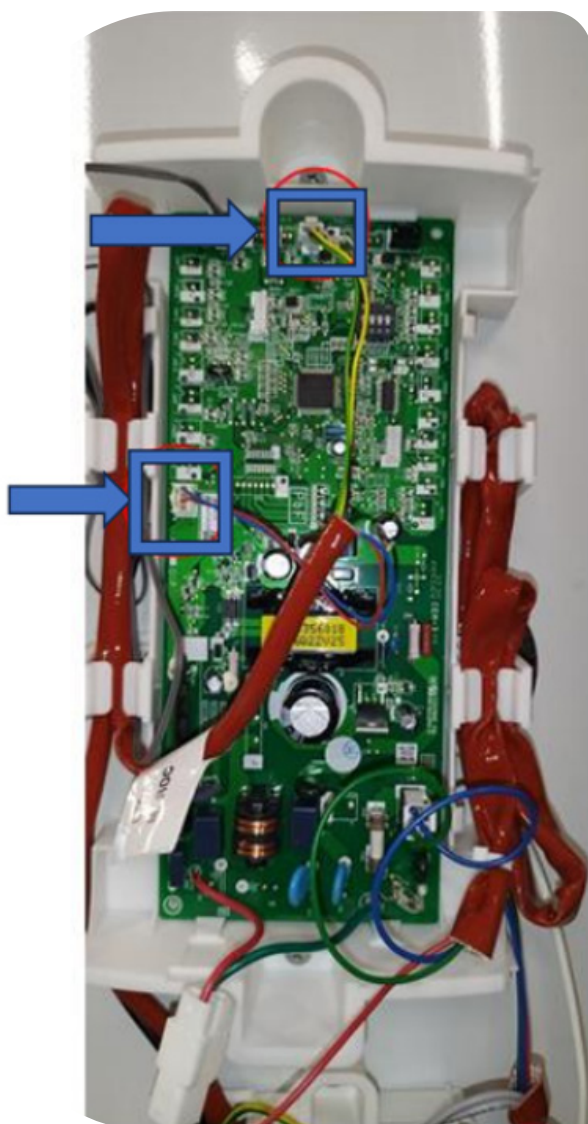
CN21 et CN22 sur  
carte interface

Retirer les connecteurs (CN21+CN32) sur la carte interface (la grande carte) et le connecteur COM sur la carte de régulation MCB (la petite carte).

Vérifier l'état des connecteurs, nettoyer les si nécessaire.

Remettre en place les 3 connecteurs.

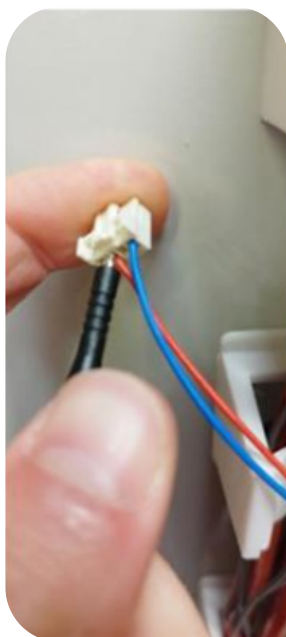
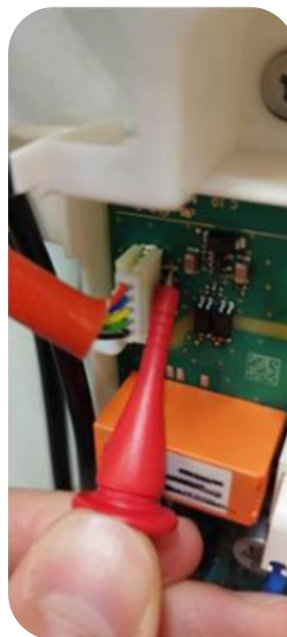
Vérifier câble de COM  
entre Carte Interface  
CN21/32 et MCB

Vérifier la continuité entre les connecteurs CN21/32 et la COM sur la carte MCB. Tester les 5 fils. Chaque fil d'un connecteur à l'autre doit sonner.

Faire sonner 1 à 1 les connecteurs côté MCB avec les connecteurs 32 et 21 côté interface (possible faux contact à ce niveau là)

Si un des fils est non passant, appeler le SAV pour remplacer la filerie.
