## D.10.0 à D.10.23 – Défaut communication MODBUS carte registre sur Shogun Navizone

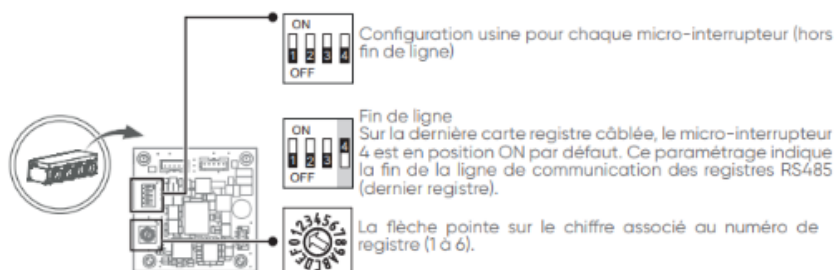
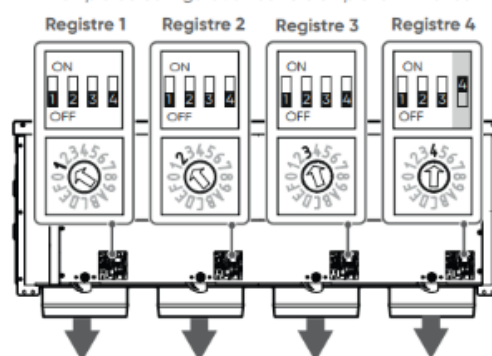
- Ils sont précâblés et paramétrés d'usine.
- Si les roues codeuses et les switches ont été modifiés, il faut remettre les paramétrages d'usine.

Exemple de configuration usine d'un plénum 4 zones

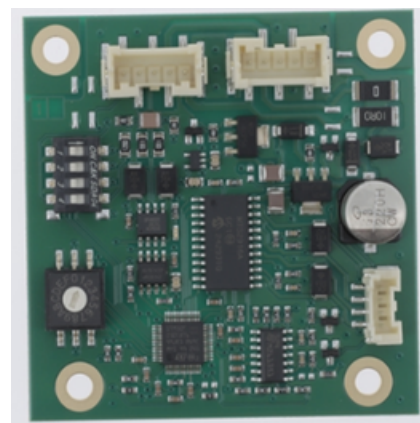
Il s'agit d'un **défaut communication Modbus entre de la carte registre et l'automate** aussi appelé carte régule.

- **Vérifier des tensions du Shogun navizone :**

| <b>Phase / Terre</b> | 230 VAC $\pm 15\%$ |
| <b>Neutre / Terre</b> | 5 VAC maximum |

- **Contrôler la tension en sortie transformateur :**

| <b>Tension</b> | 24 VAC $\pm 5\%$ |

- Si tension absente ou trop élevée → le problème peut venir du transformateur ou du fusible en amont
- **Dans le cas où le registre clignote :**
  - Vérifier la déclaration des zones et des registres notamment la configuration MODBUS et les adresses utilisées.
- **Si le registre ne clignote pas :**
  - Inverser deux cartes registres et observer le comportement :
    - Si le défaut reste sur la même carte registre, remplacer cette carte.
    - Si le défaut se déplace avec la carte, remplacer la carte de régulation Shogun Navizone.
