Chauffe-eau thermodynamique

# Fiche dépannage

## ERREUR 50.1

Produits concernés : CETHI version split (tous modèles)  
Problème de communication entre carte de puissance et carte interface.

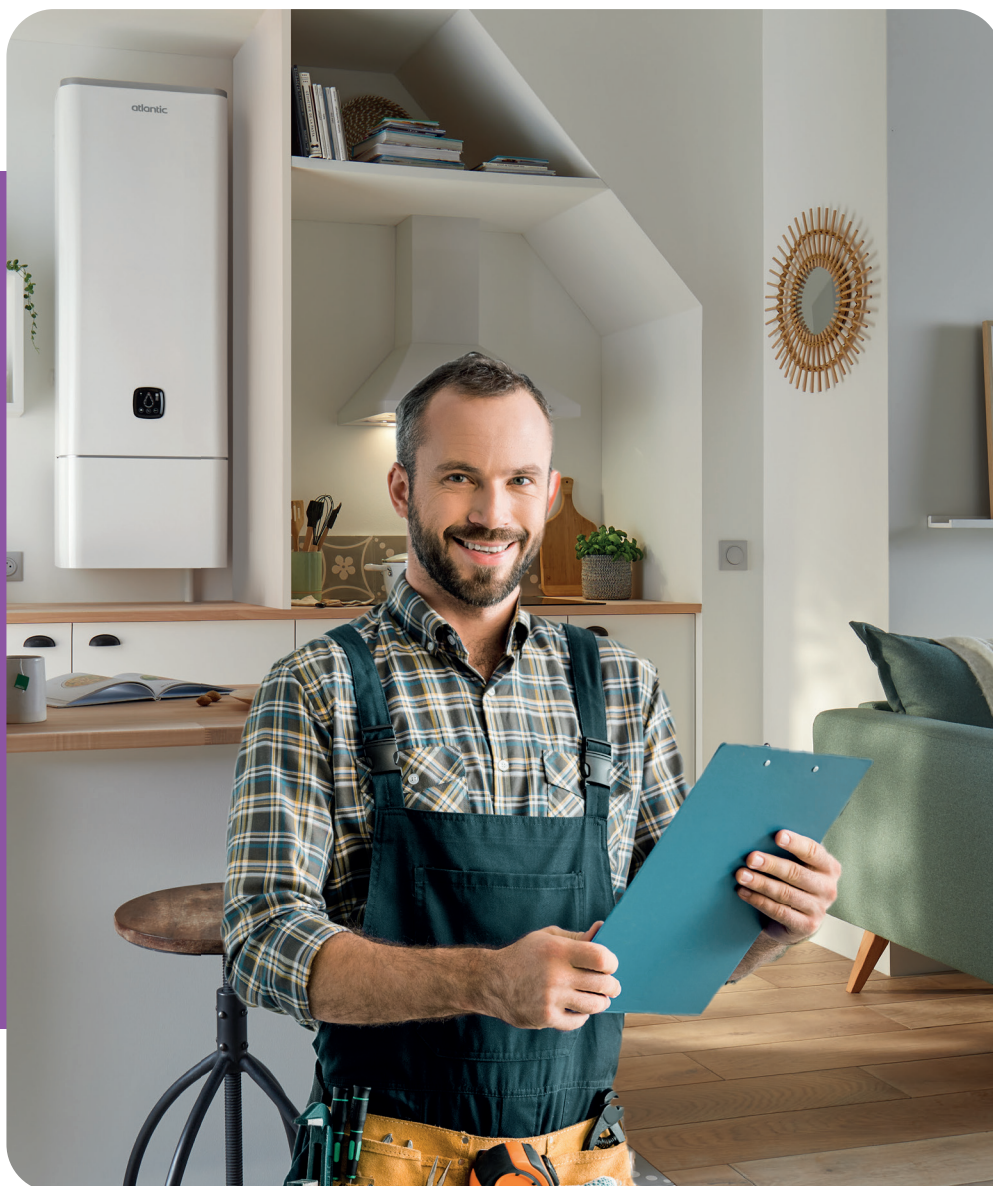
Affichage code erreur 50.1. Arrêt de la PAC et passage en mode électrique.

1. Mauvais câblage.
2. Filerie ou cartes à remplacer.
