## FICHE TECHNIQUE ASSISTANCE

## MAINTIEN DE PRESSION – Défaut Remplissage bête

| Gamme de Produits concernés | Puissances |
|---|---|
| MAG'GS MAG'SAM | TOUS MODELES |

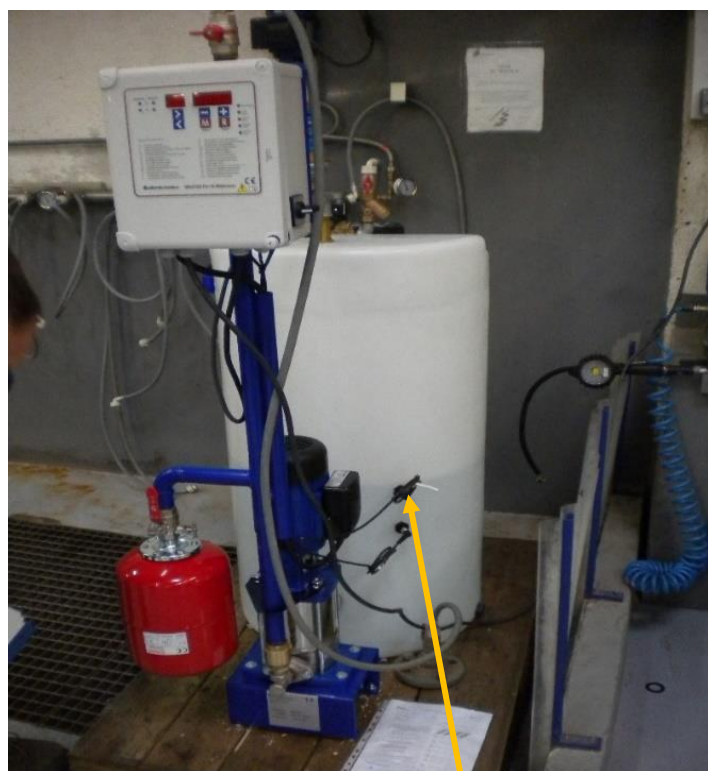
**Attention présence de pièces nues sous tension à l'intérieur du coffret.**

- 1° Contrôler l'alimentation générale en amont de l'électrovanne.
  - 2° Nettoyer le filtre en amont de l'électrovanne.
  - 3° Vérifier la position du flotteur haut (remplissage), sinon débrancher les fils de ce flotteur la bête devrait se remplir.
- Sinon :
- 4° Contrôler électrovanne, vérifier la filerie.
  - 5° Valider si une tension 230v sort de la carte pour l'alimentation de l'électrovanne.
- Sinon carte HS.

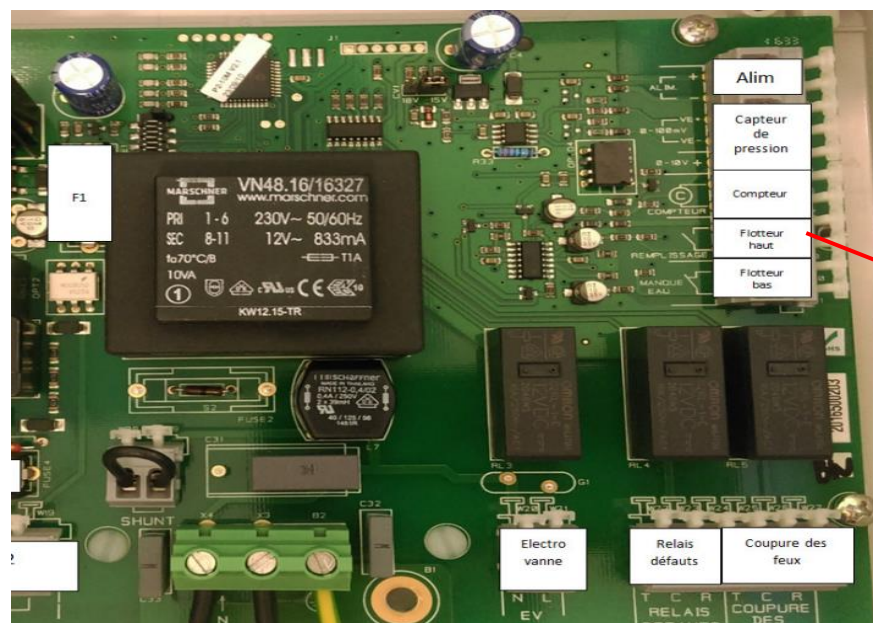
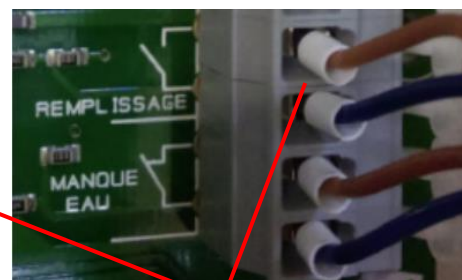
Fils du capteur à débrancher pour test de remplissage

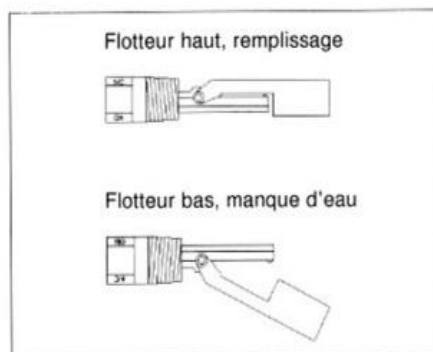
## Schéma de montage des flotteurs

Montage des flotteurs : ☐ conforme
