Comment résoudre un code erreur E1 et E2 ?

E1 : Erreur liée à la sonde de temperature ambiante de l'unité intérieure (UI)  
E2 : Erreur liée à la sonde de l'échangeur de l'UI

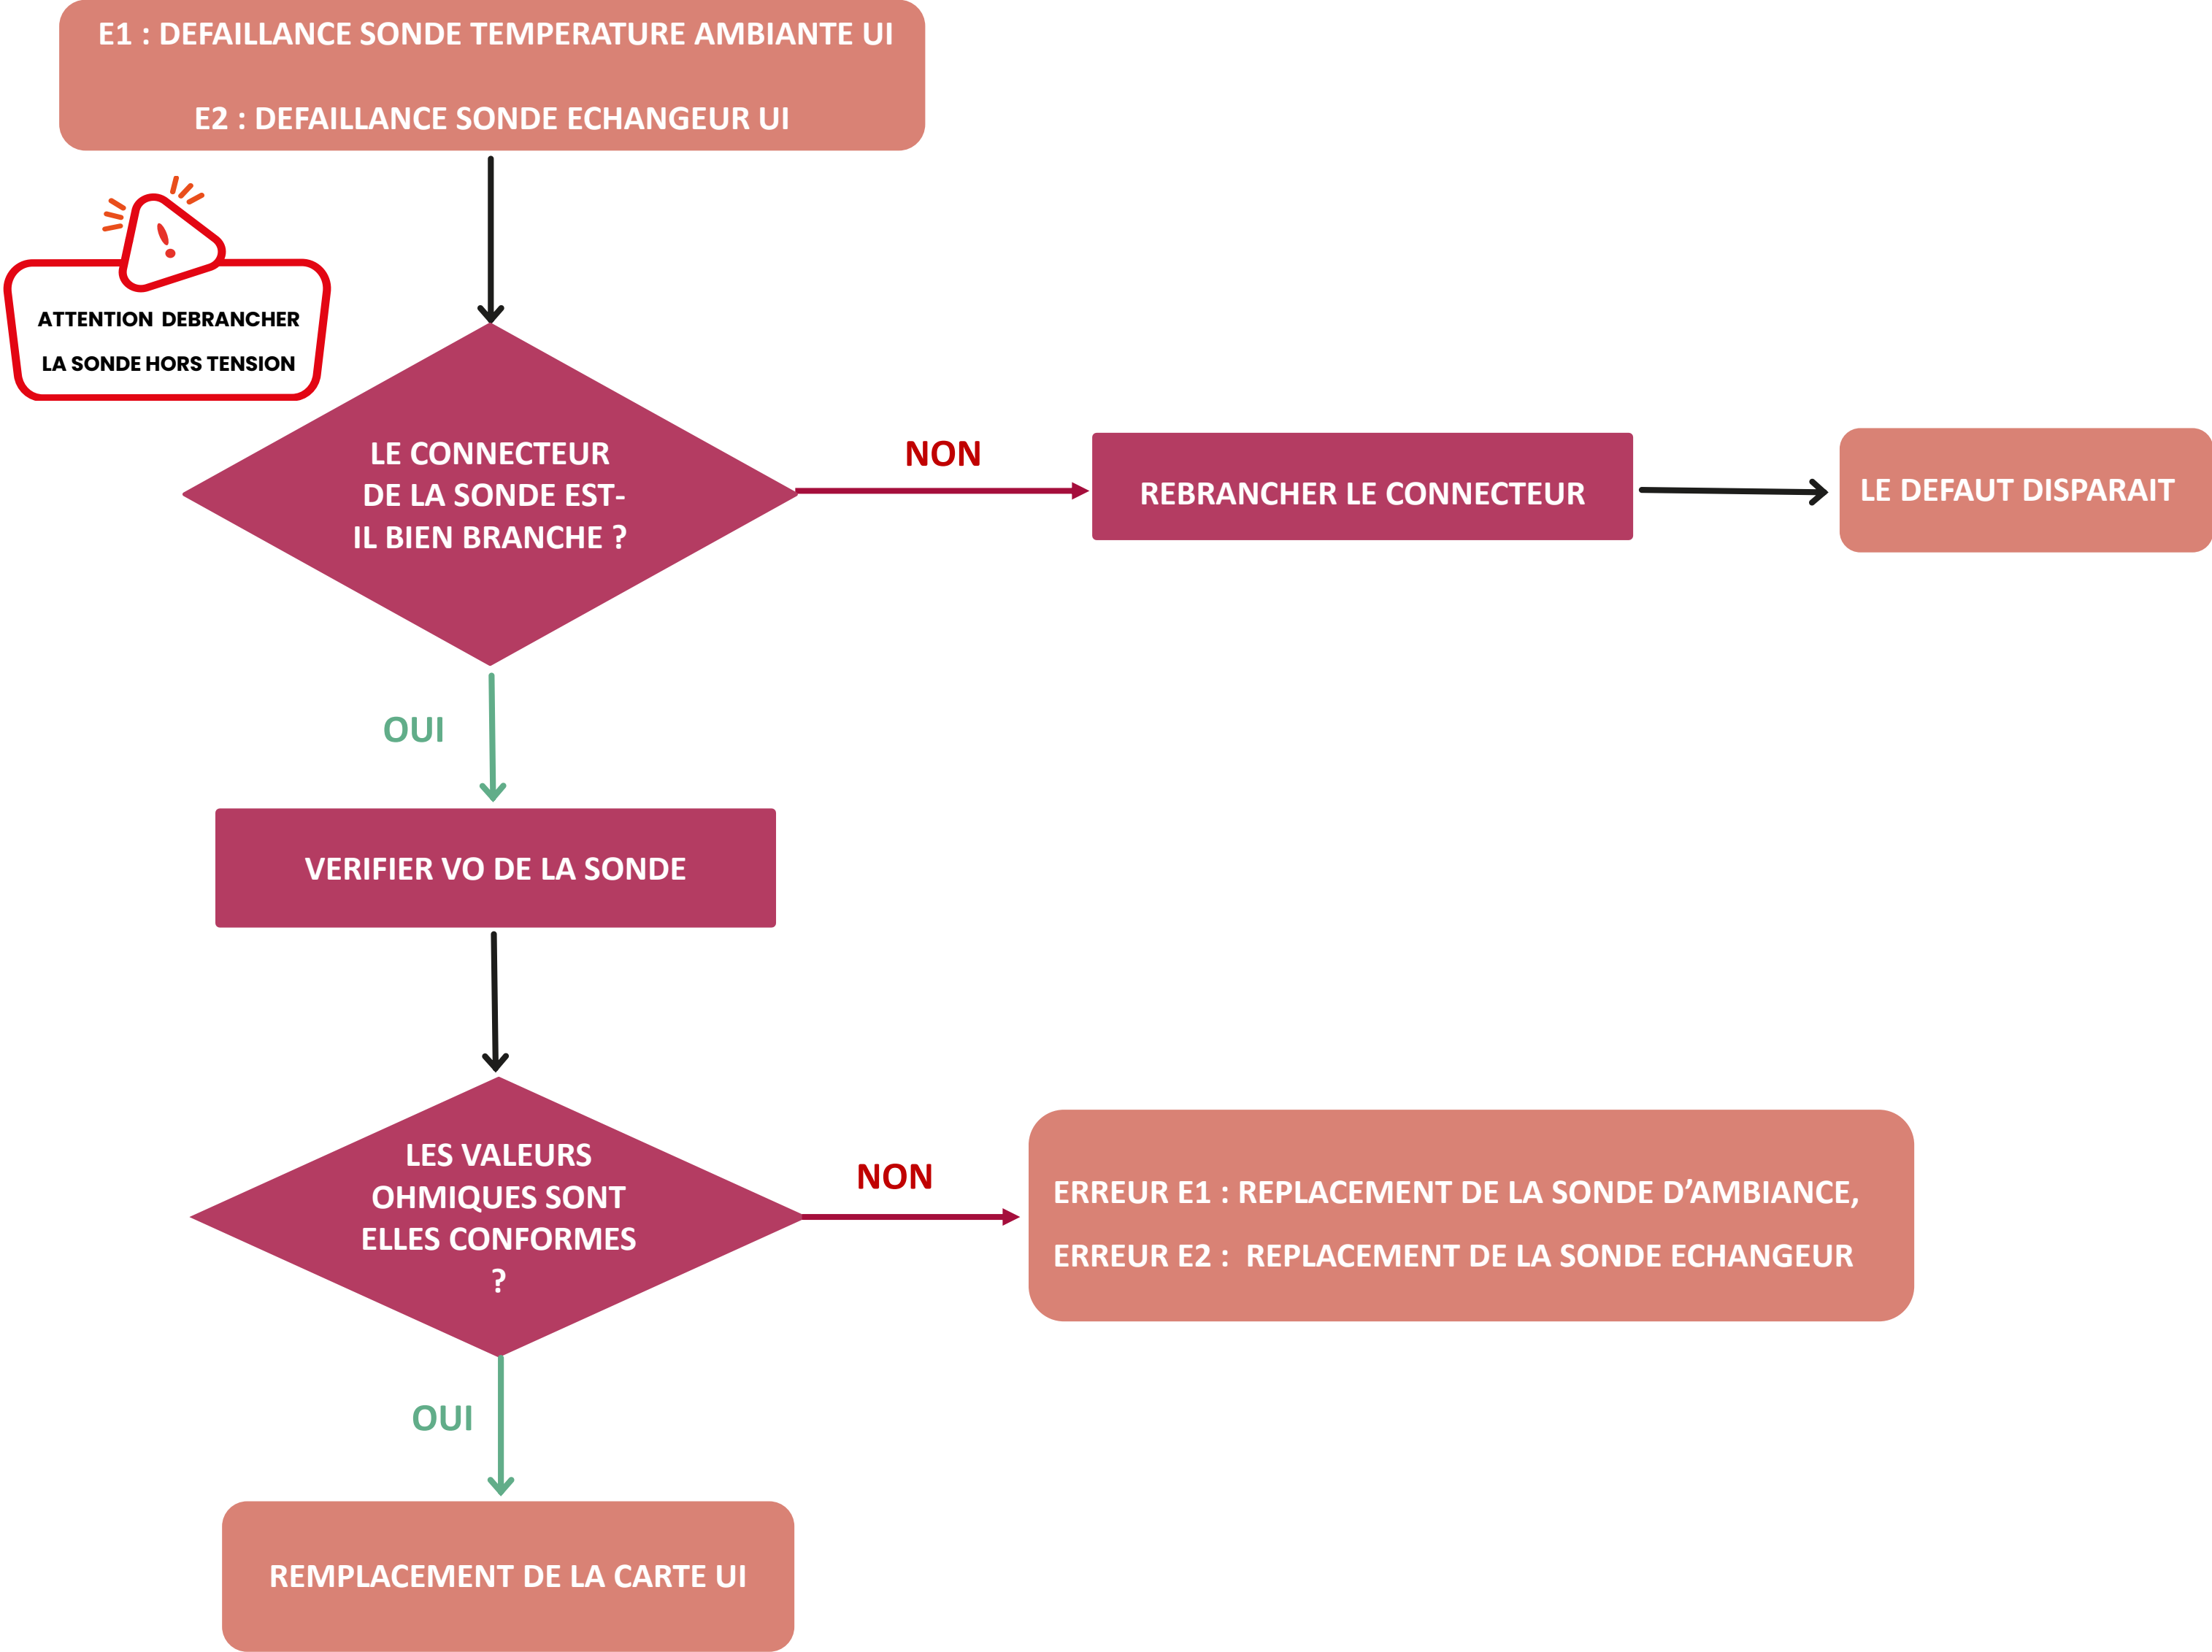
Sonde échangeur unité intérieure (pipe sensor) pour les 3 gammes et Sonde d’ambiance unité intérieure (room sensor) : uniquement pour Zenkeo (NB/NBB) Dojo (DB/DBB) et BS

- Causes possibles du défaut :**
- Raccordement défectueux du connecteur
  - Carte de régulation défectueuse
  - Sonde défectueuse
